## Rapport de mission de repérage des matériaux et produits contenant de l'amiante avant démolition

**Coordonnées du site :**  
**Nom du site :** CENTRE D'ANIMATION  
**Latitude :**  
**Longitude :**

**Lieu d'intervention :** Centre d'animation  
-  
14980 ROTS

**Numéro d'affaire :** 6437627  
**Référence du rapport :** 6437627/S1.1.2.R  
**Rédigé le :** 17/02/2017  
**Par :** Philippe MALFILATRE  
**Date de la commande :** 05/12/2016  
**Périmètre de repérage :** Voir §6.1

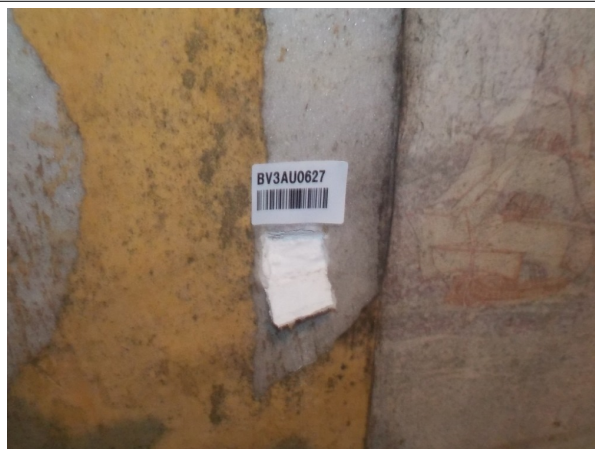
Prélèvement - PM1 : Logement de fonction > Chambre 2 - Enduit- (Absence d'amiante)

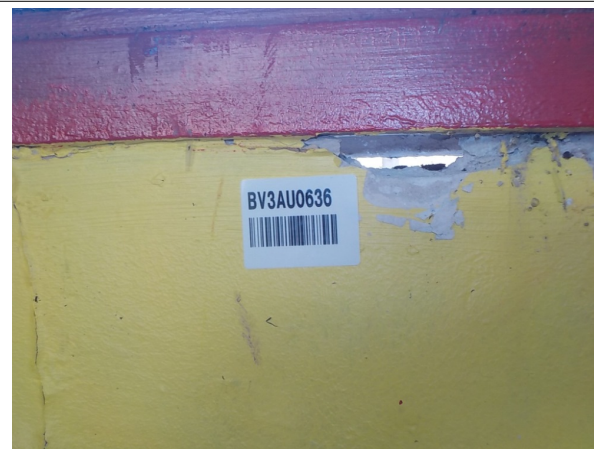
Prélèvement - PM10 : Classe 3 - Enduit- (Absence d'amiante)

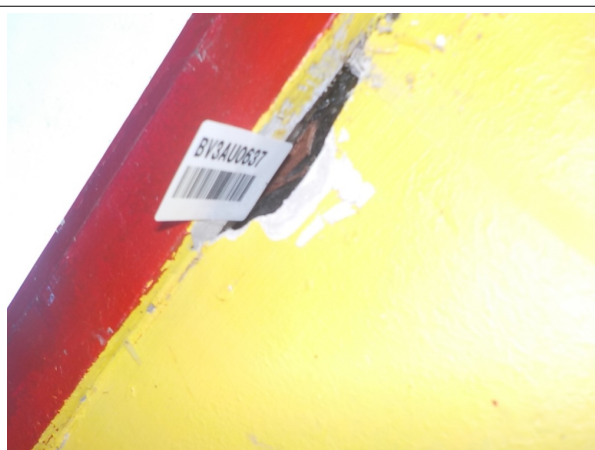
Prélèvement - PM11 : Classe 3 - Joint- (Absence d'amiante)

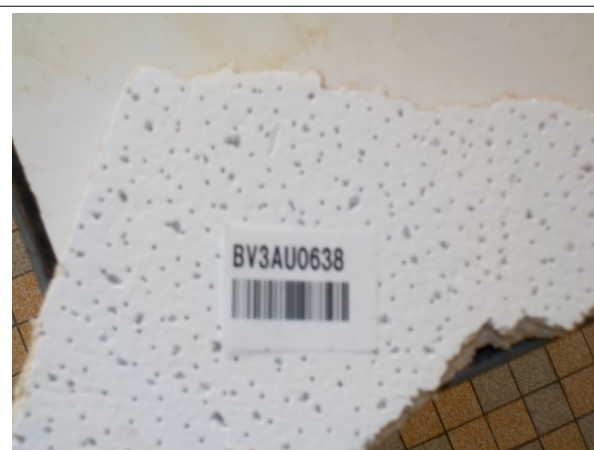
Prélèvement - PM12 : Classe 3 - Faux plafond- (Absence d'amiante)

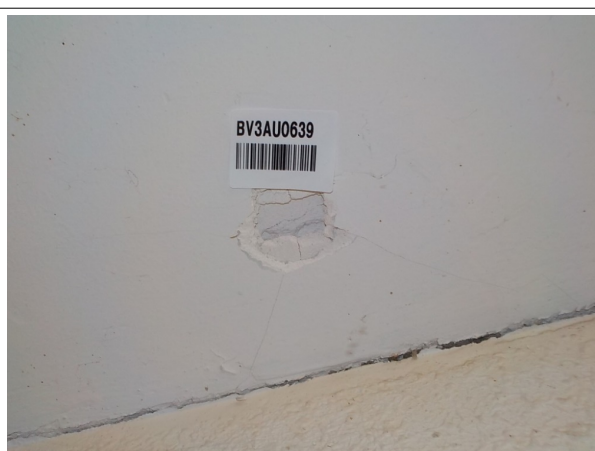
Prélèvement - PM13 : Couloir préau - Enduit- (Absence d'amiante)

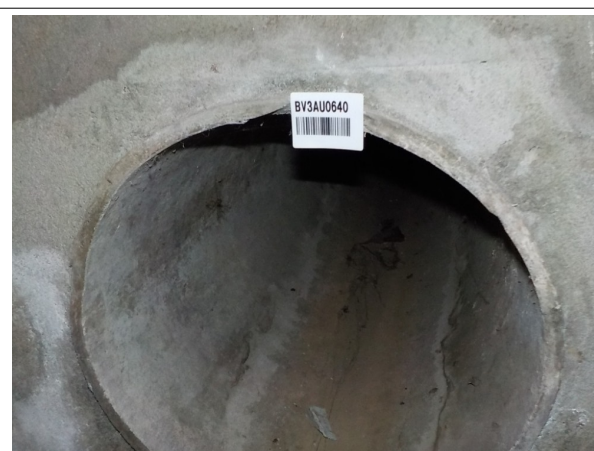
| Date d'intervention | Matériaux ou produits contenant de l'amiante | | | | | |
|---|---|---|---|---|---|---|
| 26/01/2017 | Conduit (BV3AU0640) | fibre-ciment aération basse | Conduit | P (PM14) | / | Résultat d'analyse |

Prélèvement - PM14 : Chaufferie - Conduit- (Présence d'amiante)

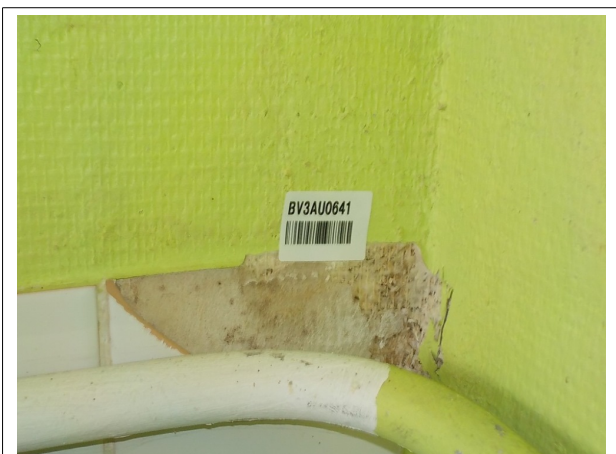
Prélèvement - PM15 : Cuisine - Colle- (Absence d'amiante)

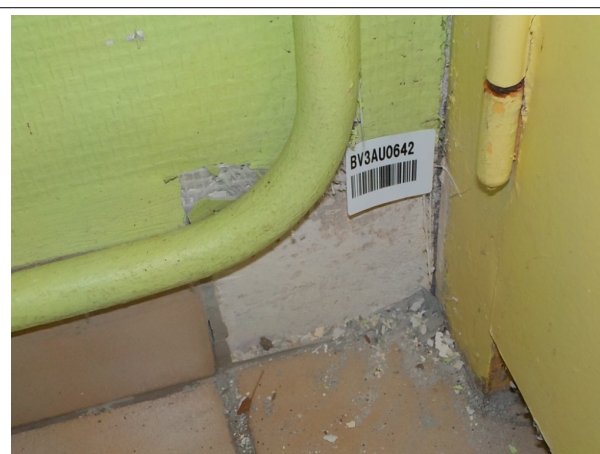
Prélèvement - PM16 : Cuisine - Colle- (Absence d'amiante)

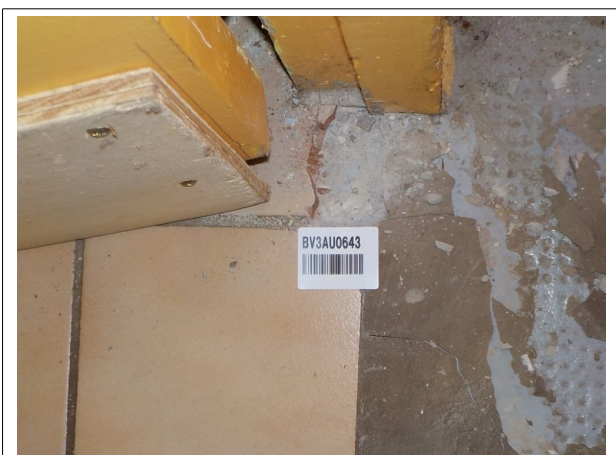
Prélèvement - PM17 : Cuisine - Colle- (Absence d'amiante)

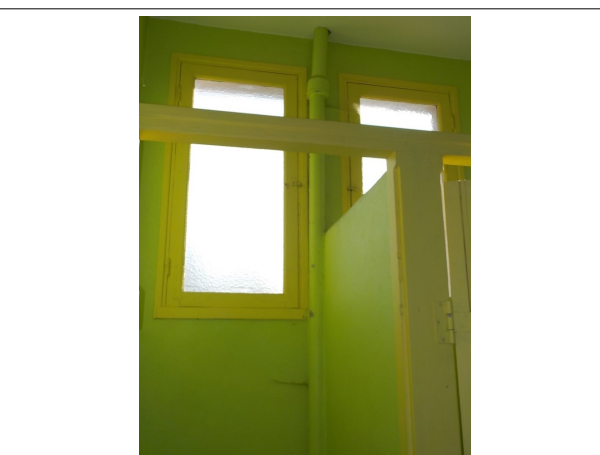
| Date d'intervention | Matériaux ou produits contenant de l'amiante | | | | | |
|---|---|---|---|---|---|---|
| 26/01/2017 | Conduit (BV3AU0644) | fibre-ciment | Conduit | P (PM18) | / | Résultat d'analyse |

Prélèvement - PM18 : Sanitaires - Conduit- (Présence d'amiante)

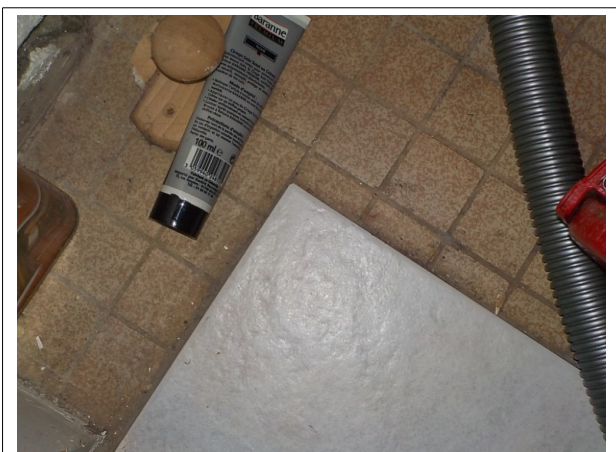
SP - PM19 : Logement de fonction > Penderie - Colle- (Absence d'amiante)

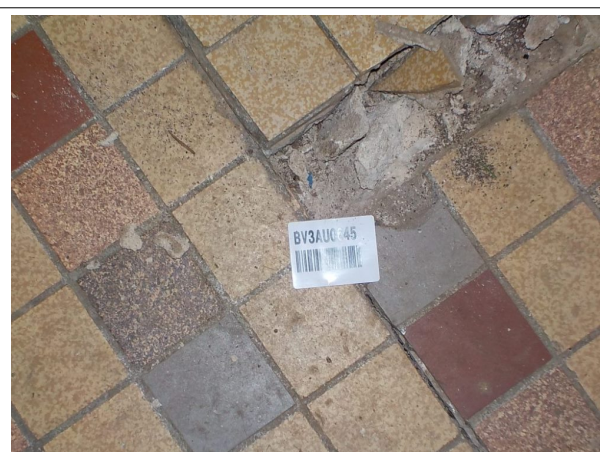
Prélèvement - PM19 : Stockage décors - Colle- (Absence d'amiante)

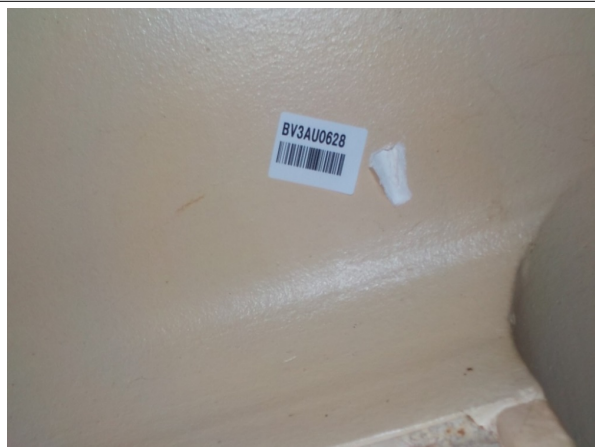
Prélèvement - PM2 : Logement de fonction > Chambre 2 - Enduit- (Absence d'amiante)

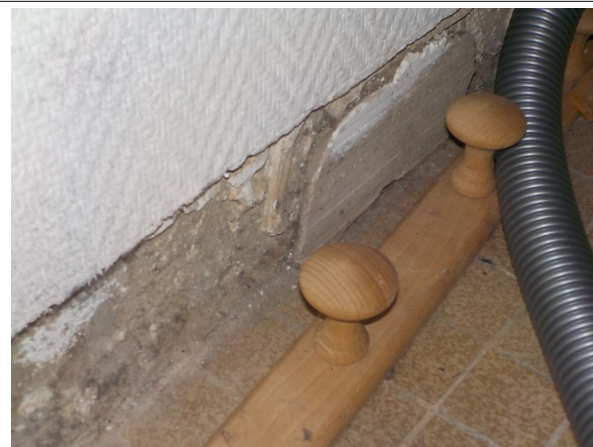
SP - PM20 : Logement de fonction > Penderie - Colle- (Absence d'amiante)

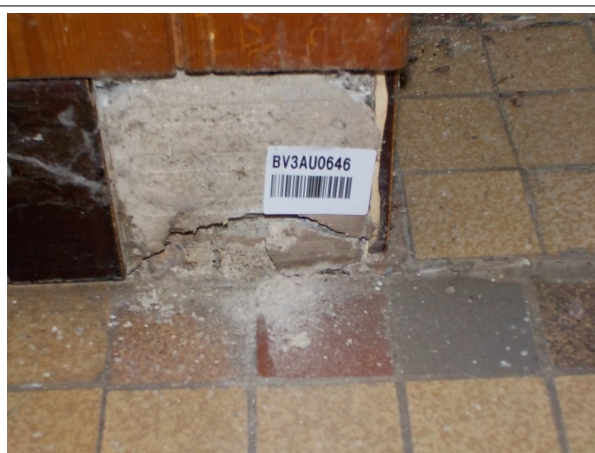
Prélèvement - PM20 : Stockage décors - Colle- (Absence d'amiante)

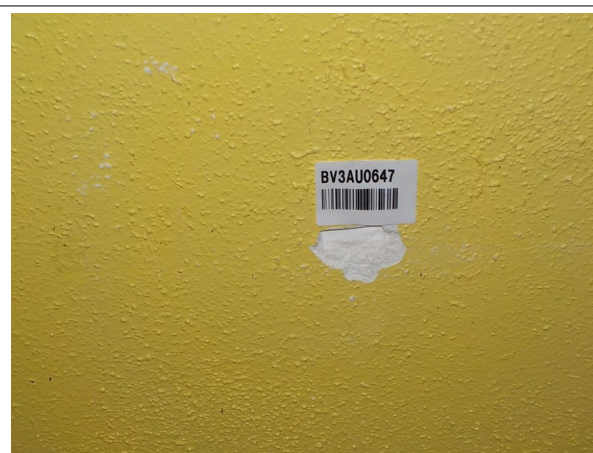
Prélèvement - PM21 : Stockage décors - Enduit- (Absence d'amiante)

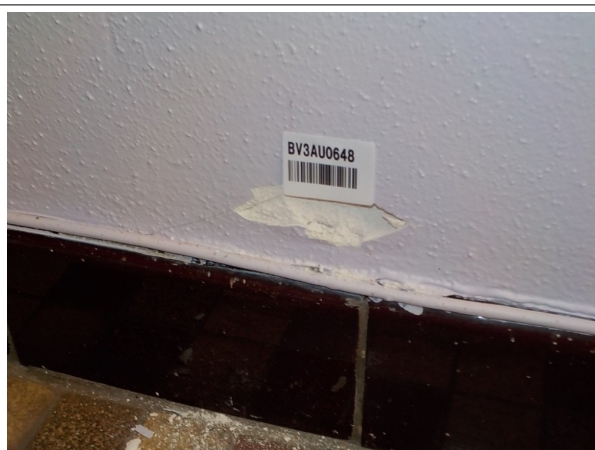
Prélèvement - PM22 : Classe 1 - Enduit- (Absence d'amiante)

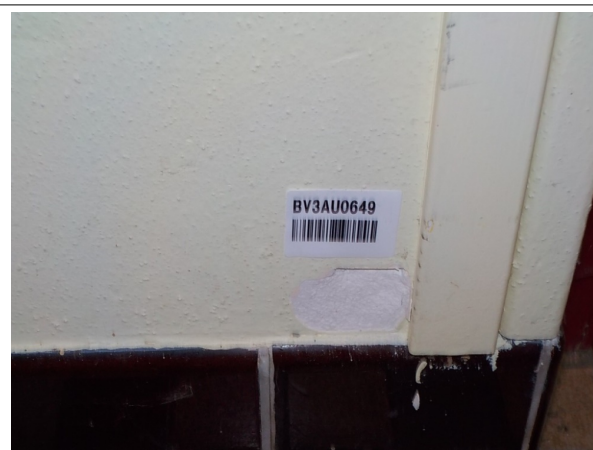
Prélèvement - PM23 : Couloir classes - Enduit- (Absence d'amiante)

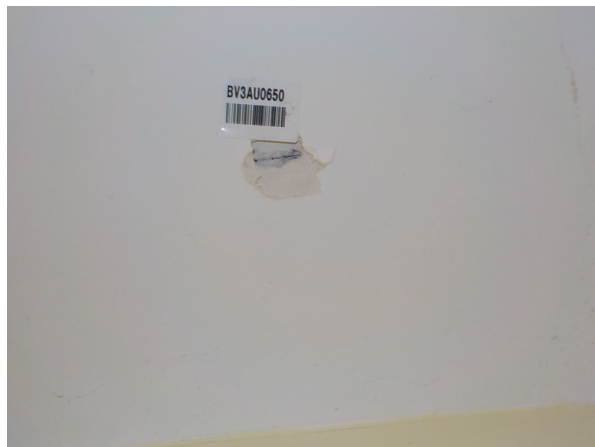
Prélèvement - PM24 : Couloir classes - Enduit- (Absence d'amiante)

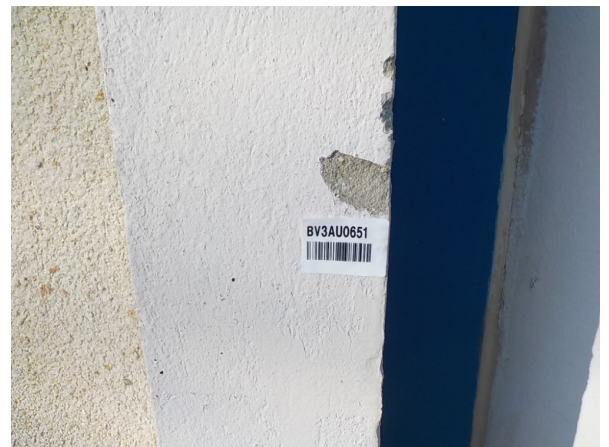
Prélèvement - PM25 : Extérieur - Enduit- (Absence d'amiante)

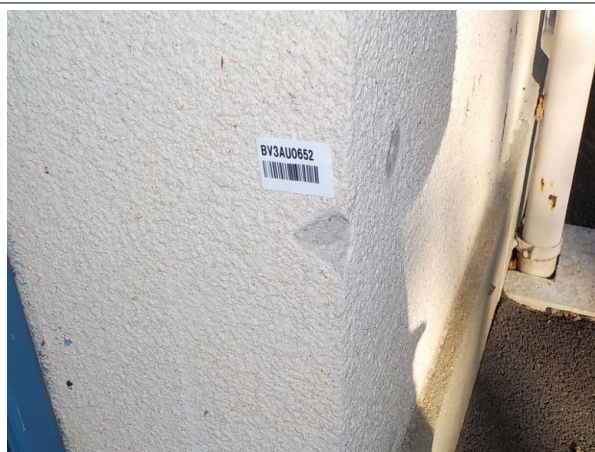
Prélèvement - PM26 : Extérieur - Enduit- (Absence d'amiante)

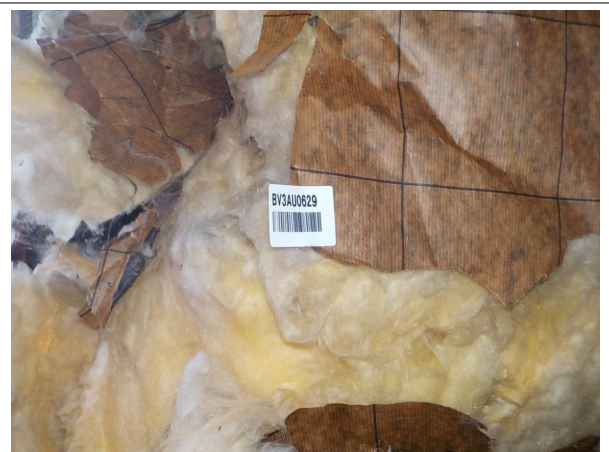
Prélèvement - PM3 : Logement de fonction > Combles - Isolant- (Absence d'amiante)

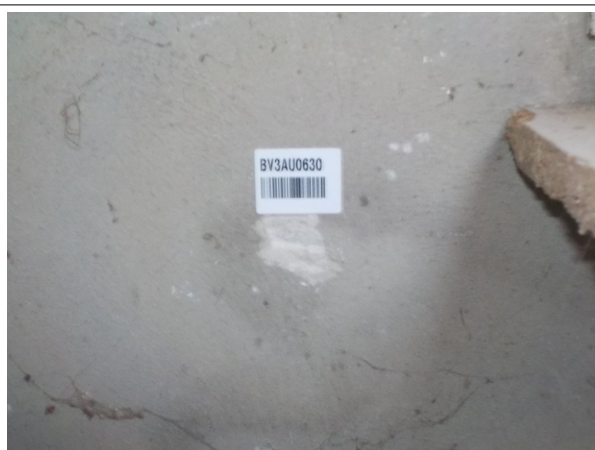
Prélèvement - PM4 : Garage et cave - Enduit- (Absence d'amiante)

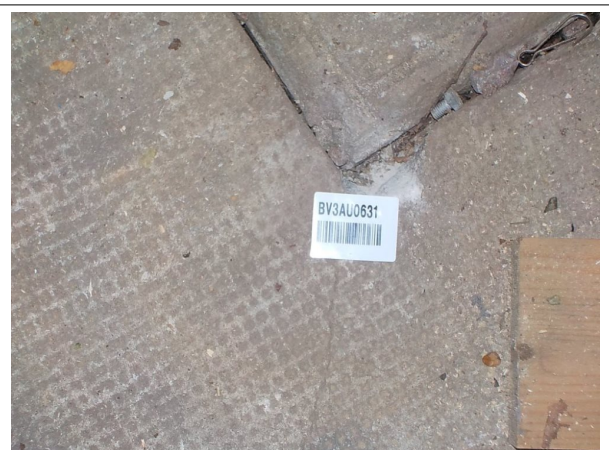
Prélèvement - PM5 : Garage et cave - Chape maigre- (Absence d'amiante)

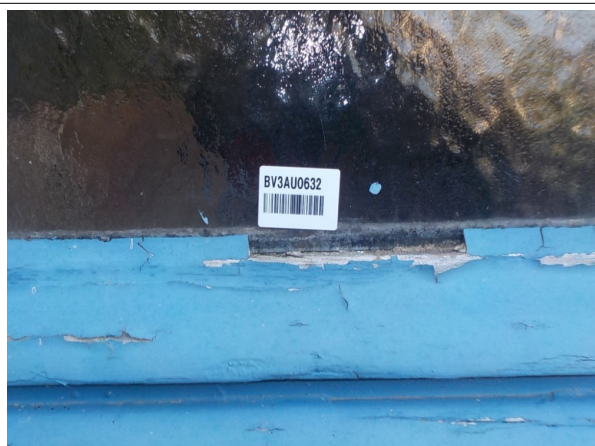
Prélèvement - PM6 : Garage et cave - Mastic- (Absence d'amiante)

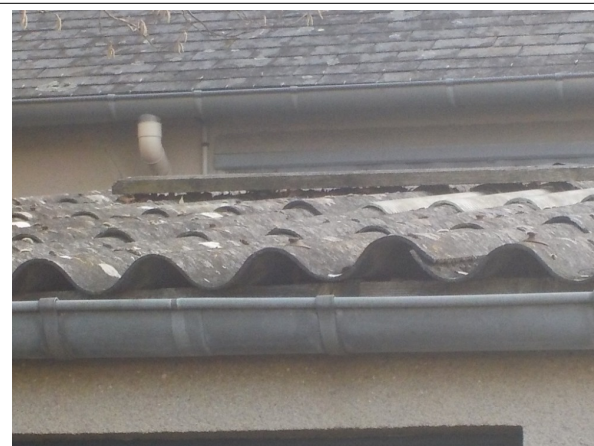
| Date d'intervention | Matériaux ou produits contenant de l'amiante | | | | | |
|---|---|---|---|---|---|---|
| 26/01/2017 | Plaque (BV3AU0633) | ondulée en fibre-ciment | Toiture | P (PM7) | / | Résultat d'analyse |

Prélèvement - PM7 : Garage et cave - Plaque- (Présence d'amiante)

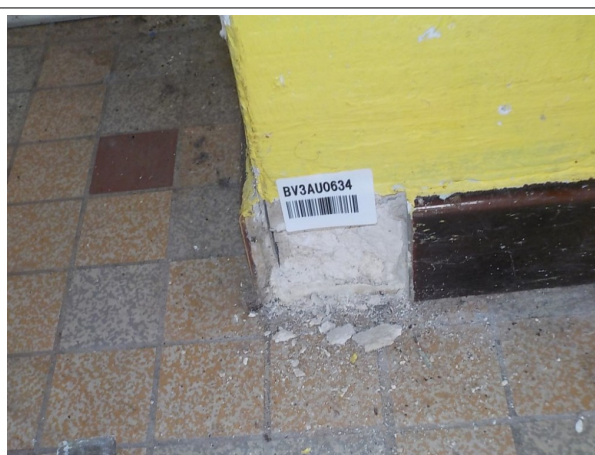
Prélèvement - PM8 : Classe 3 - Colle- (Absence d'amiante)

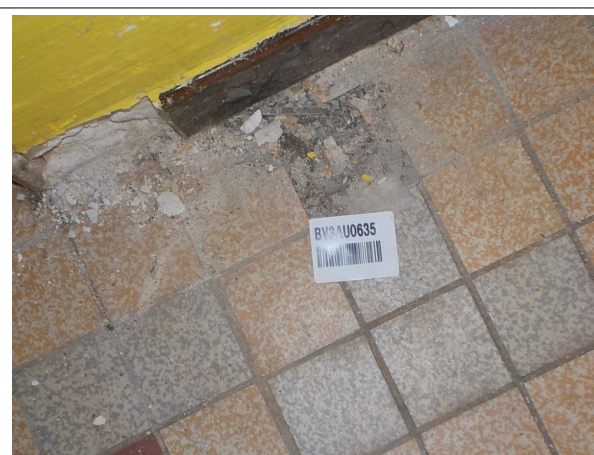
Prélèvement - PM9 : Classe 3 - Colle- (Absence d'amiante)
