## Rapport de mission de repérage des matériaux et produits contenant de l'amiante avant démolition

**Coordonnées du site :**  
**Nom du site :** CENTRE D'ANIMATION  
**Latitude :**  
**Longitude :**

**Lieu d'intervention :** Centre d'animation  
-  
14980 ROTS

**Numéro d'affaire :** 6437627  
**Référence du rapport :** 6437627/S1.1.2.R  
**Rédigé le :** 17/02/2017  
**Par :** Philippe MALFILATRE  
**Date de la commande :** 05/12/2016  
**Périmètre de repérage :** Voir §6.1

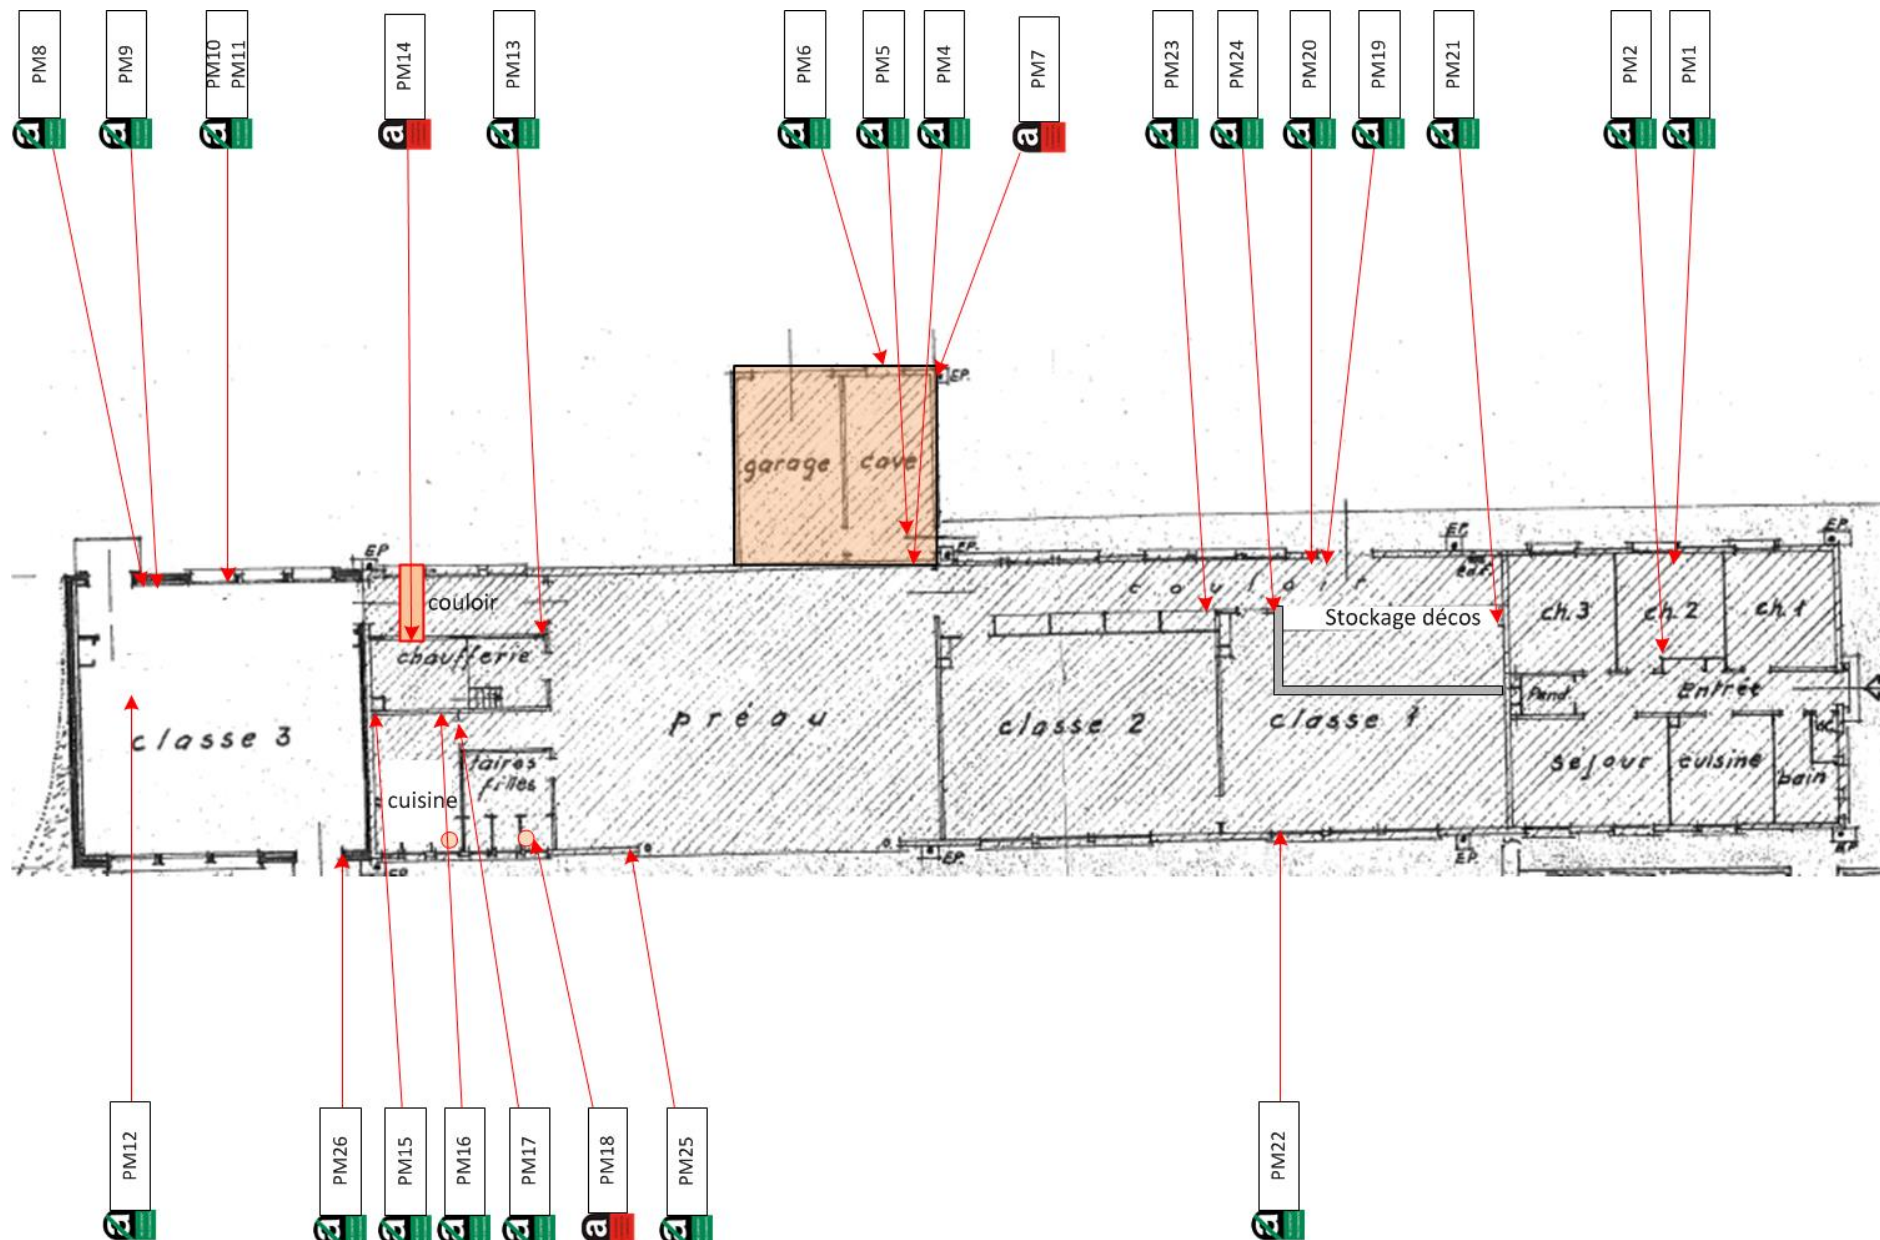
| Planche de repérage (la planche de repérage est indissociable du rapport) | | |
|---|---|---|
| Réalisé par : Philippe MALFILATRE | N° de planche : 1 / 2 | |

| Planche de repérage (la planche de repérage est indissociable du rapport) | | |
|---|---|---|
| Site : Centre d'animation | Adresse : - 14980 ROTS | Localisation : Logement de fonction |

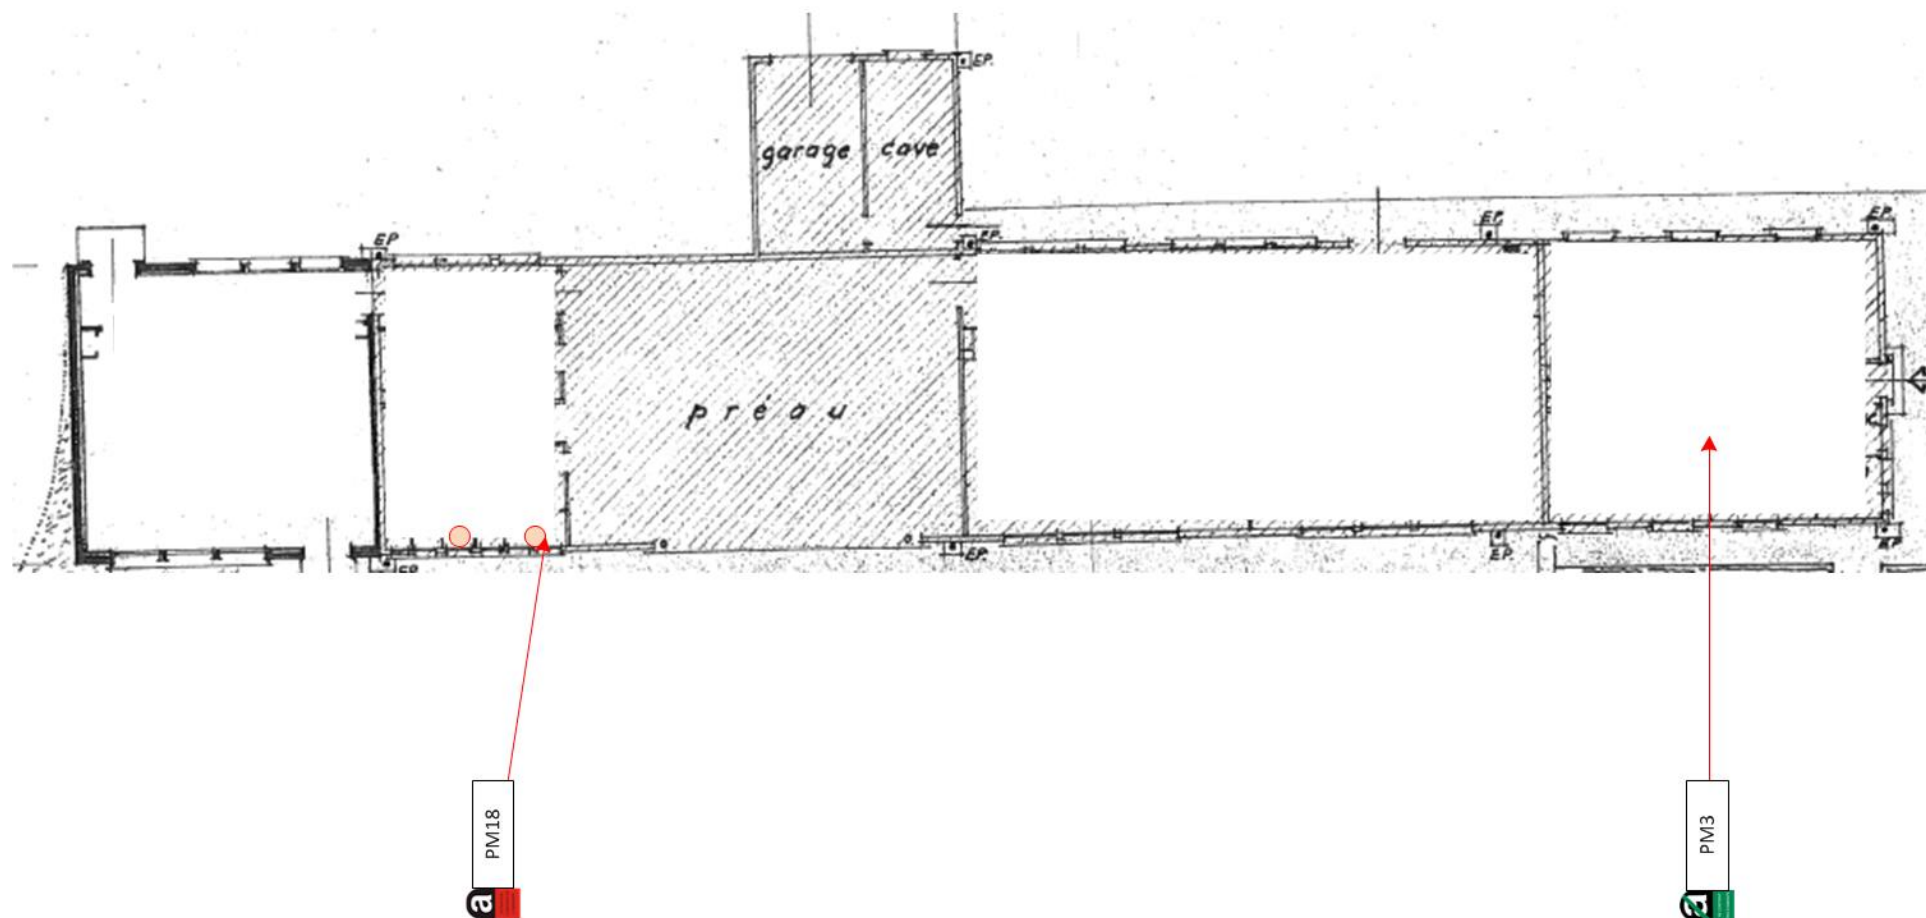
## COMBLES

| Planche de repérage (la planche de repérage est indissociable du rapport) | | |
|---|---|---|
| Site : Centre d'animation | Adresse : - 14980 ROTS | Localisation : Logement de fonction > Combles |
